# Informationsforum

Berichte und Fakten der Europäischen Vereinigung dauerhaft dichtes Dach - ddD e.V.

**Aktuelles Titelthema: Flüssigkunststoff: Anstrich und Aufguss**

**Ausgabe 39 - Herbst 2019**

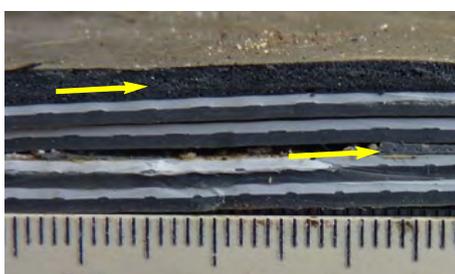
Abbildung 01:  
4 Lagen PVC-Bahn, dazwischen und darüber Schichten aus versch. Flüssigkunststoffen.

Vorgefunden wurde ein PVC-Bahnen-Flickenteppich. Teilweise waren 4 PVC-Bahnen übereinander angeordnet, was auf mehrmalige Sanierungsversuche schließen lässt - siehe Abbildung 01. Dazwischen und darüber waren Schichten aus verschiedenen Flüssigkunststoffen.

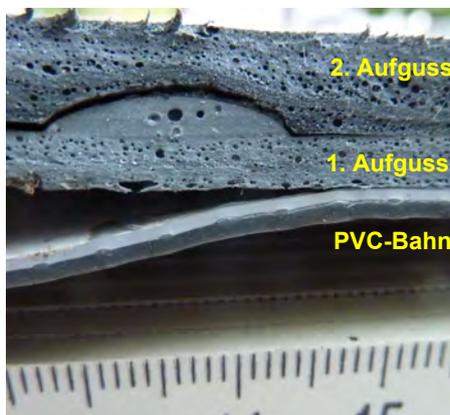
Abbildung 02:  
PVC-Bahn, darüber zwei Schichten aus versch. Flüssigkunststoffen (aufgegossen, ohne Vlies).

In Teilbereichen, teilweise großflächig, konnte man mehrlagige “Aufgüsse” von zwei verschiedenen Flüssigkunststoffen feststellen - siehe Abbildung 02. Ebenfalls auch Bereiche bei denen die PVC-Abdichtung entfernt und Flüssigkunststoff in mehreren Schichten mit einer Gesamtdicke von ~15 mm auf die EPS-Dämmung aufgegossen wurde -siehe Abbildung 03.

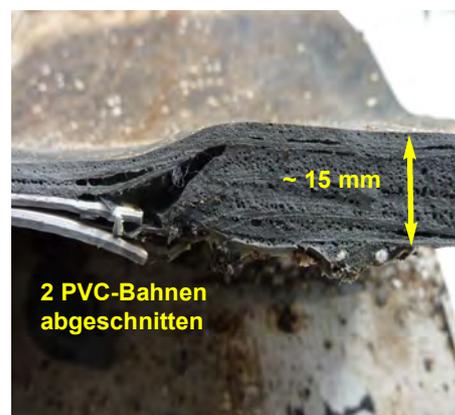
Abbildung 03:  
Flüssigkunststoff mehrschichtig, bis ~15 mm Gesamtdicke auf EPS-Dämmung aufgegossen.
